Estratégias de manutenção hospitalar: Aplicação à Ressonância Magnética Nuclear

João Jorge Azevedo Durão Carvalho

Dissertação submetida para a obtenção do grau de Mestre em Manutenção Industrial

Porto, Junho de 2007

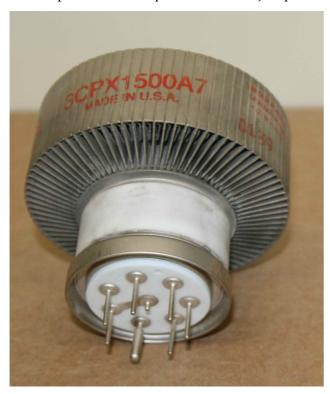
Figura 43 - Amplificador de RF Cedida pela Philips Sistemas Médicos

A Philips confirmou que na manutenção preventiva de 28-05-2004, passados 87 dias da
